**VYSOKÉ UČENÍ TECHNICKÉ V BRNĚ**

# ANALÝZA VLIVU AKTIVNÍCH BEZPEČNOSTNÍCH PRVKŮ VOZIDEL NA OCHRANU CHODCŮ PŘI POSUZOVÁNÍ SILNIČNÍCH NEHOD

ANALYSIS OF IMPACT OF ACTIVE SAFETY ELEMENTS IN VEHICLES ON PEDESTRIAN  
PROTECTION FOR TRAFFIC ACCIDENT INVESTIGATION

**TEZE DIZERTAČNÍ PRÁCE**

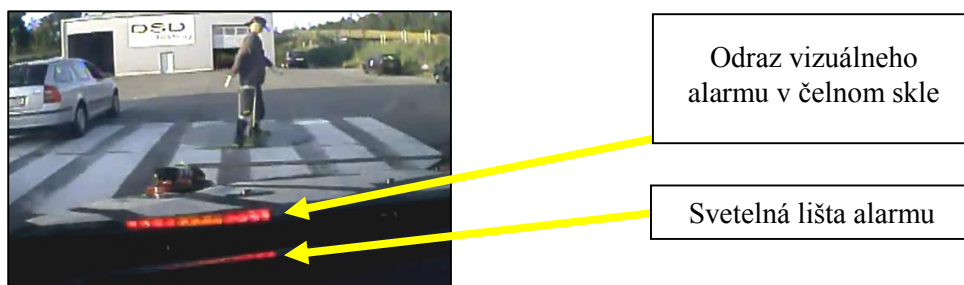
získované, v akom časovom momente pred kontaktom vozidla s chodcom došlo k prvotnému akustickému a vizuálnemu upozorneniu vodiča pred potencionálnou prekážkou v smere jazdy vozidla. Z meraní bolo zistené, že akustický signál je spustený vždy spoločne s vizuálnym varovaním. Vizuálne varovanie vodiča je sprevádzané prerušovaným svetelným alarmom, ktorý je umiestnený v oblasti medzi tachometrom a čelným sklom. Jedná sa o veľmi dobre viditeľné miesto z pohľadu vodiča. Samotná svetelná lišta má cca 15 centimetrov a jej veľkosť je postačujúca na upútanie pozornosti vodiča (pozri Obr. 8).

Obr. 8 Pohľad na rozsvietenú lištu alarmu a jej odraz v čelnom skle pri rozpoznaní chodca a následnom varovaní vodiča.[60]

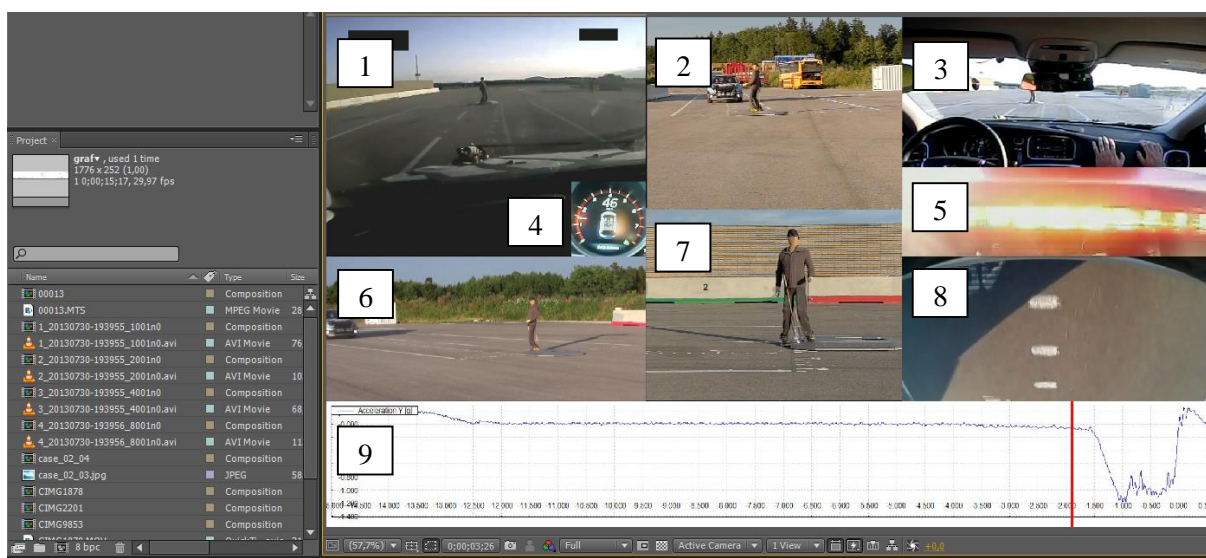
Obr. 9 Program na synchronizáciu a úpravu videí – Adobe After Effect. [60]

Kamera č. 1: Záber v zornom poli vodiča. Kamera č. 2: Priamy pohľad na smer jazdy vozidla Volvo. Kamera č. 3: Pohľad z oblasti medzi vodičom a spolujazdcom (High speed kamera). Kamera č. 4: Záber na displej tachometra. Kamera č. 5: Záber na brzdomé svetlo vozidla Volvo. Kamera č. 6: Perspektívny pohľad na oblasť miesta zrážky. Kamera č. 7: Kolmý pohľad na smer jazdy vozidla. Priamy pohľad na pohyb chodca. Kamera č. 8: Záber na vozovku. Kamera č. 9: Pribeh akceleračnej krivky v priebehu testu. .

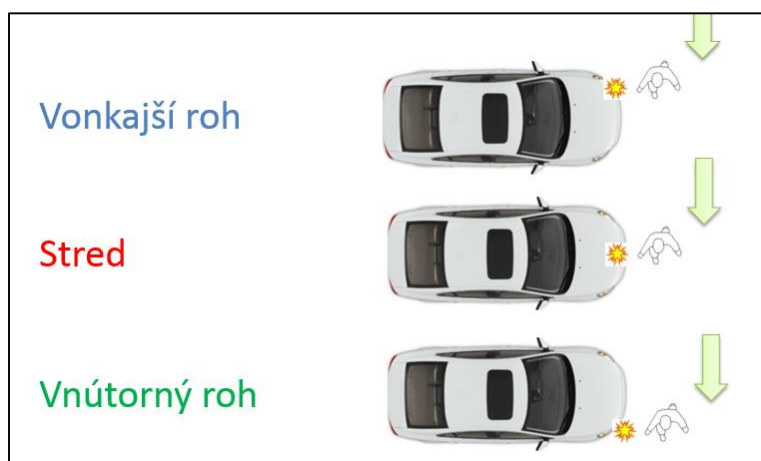
Zo súdnoznaleckého pohľadu je dôležitým prvkom zistenie závislosti rýchlosti, dráhy a času kedy došlo k aktivácii akustického vizuálneho alarmu. V prípadových štúdiách došlo v niektorých prípadoch aj po aktivácii alarmu k zrážke vozidla s chodcom. Pre presnejšie vyobrazenie závislosti bude používané v grafoch rozlíšenie podmienok aktivácie varovania v závislosti na náraze figuríny do vozidla a to podľa nasledovného obrázku (pozri Obr. 13).

Obr. 13 Pohyb figuríny a následný kontakt s vozidlom v troch oblastiach. [60]
